Le schede che seguono sono una selezione di un ampio materiale iconografico presentato in occasione del 1° Seminario di Studi in una mostra allestita in due sezioni:

1A/87, 1 e 2 - AGRO DI NOCI (BA)

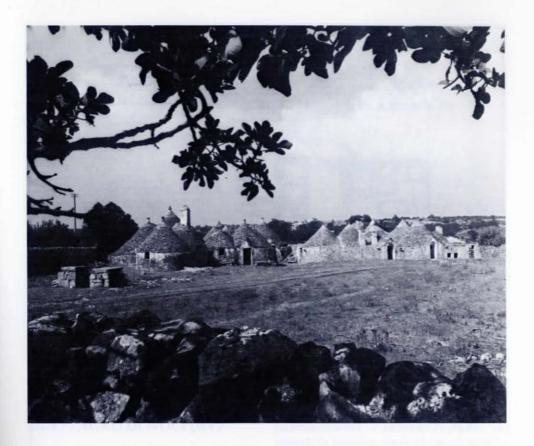
Pianta: articolazione di due nuclei pluricellulare di elementi a trullo a pianta quadrata con "corti" interne destinate a ricovero animali.

Strutture: interamente in materiale lapideo a secco.

Estradosso delle coperture: a "chiancarelle".

Destinazione d'uso: agro-pastorale.

STATO DI CONSER VAZIONE: cattivo, in stato di semiabbandono.

la mancanza di organicità del complesso fa pensare ad una realizzazione per fasi successive, in funzione delle mutazioni produttive dell'azienda. Da una destinazione pastorale si è passati gradualmente ad una azienda di tipo cerealicolo con due abitazioni, stalle per bestie da soma, depositi per i raccolti.
